HÄNDELSERAPPORT AVIATION SAFETY REPORT (ASR)

Tillverkare/Modell Robin 100/210		Luftfartyg Reg. SE-FNC	Linje Nr.	Datum för händelsen 14-05-27	Företag, Flygklubb etc.
Från ESGO	Till ESGO	<input checked="" type="checkbox"/> VFR / <input type="checkbox"/> IFR	Tidpunkt för händ. 1421 UTC	Typ av flygning <input type="checkbox"/> Linjefart <input type="checkbox"/> Taxifyg <input checked="" type="checkbox"/> Ej Yrkesmäss. <input type="checkbox"/> Charter <input type="checkbox"/> Aerial work <input type="checkbox"/> Skol	Besättnings arbetsbelastning <input type="checkbox"/> Hög <input checked="" type="checkbox"/> Medel <input type="checkbox"/> Låg
Flygfas Start etc. sträcka	Höjd/flygnivå 800 ft MSL	IAS/Mach 160 km/h	<input checked="" type="checkbox"/> VMC <input type="checkbox"/> IMC Beskriv vädret i texten nedan	Tel. 0302 32138 Fax e-post allan@nuchem.se	
Namn Allan Emrén		<input checked="" type="checkbox"/> Befälhavare <input type="checkbox"/> Tekniker <input type="checkbox"/> Styrman <input type="checkbox"/> Annan

Simulerat motorstopp blev verkligt

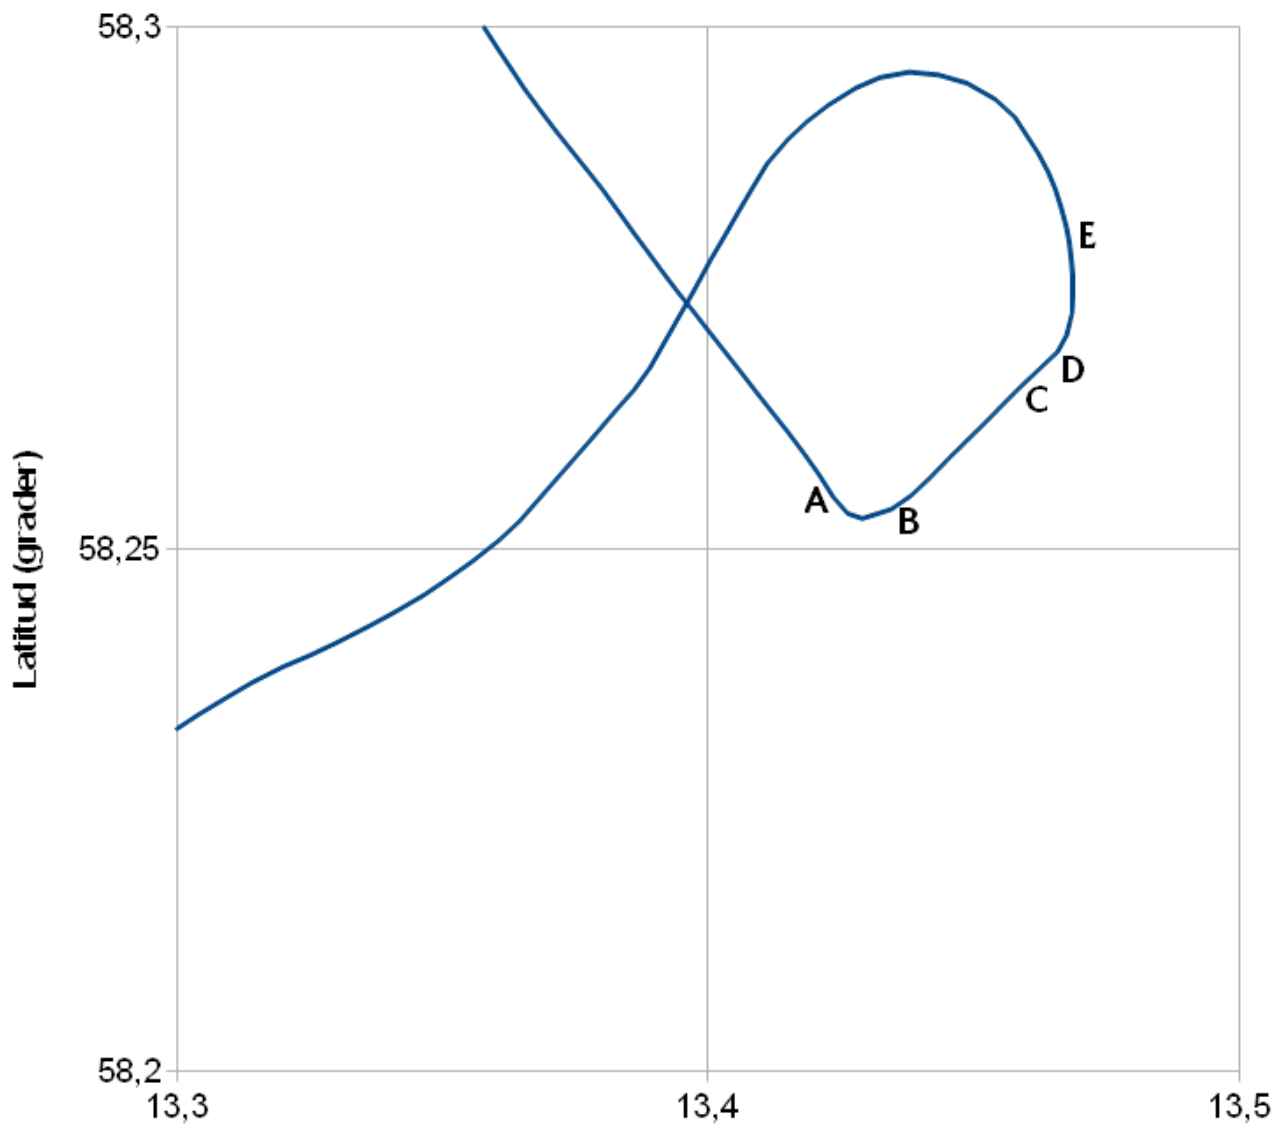
Figur 2. Detaljerad beskrivning av flygvägen i samband med det simulerade motorstoppet.

Vid punkt A i figur 1 skedde gasavdrag till tomgång, vilket inledde övningen med det simulerade motorstoppet. En mera detaljerad bild av området visas i figur 2.

Det tog ett par sekunder att inse detta, men sedan växlade jag till vänster yttertank, vilken ju enligt beskrivningen ovan innehöll ca 80 liter bränsle. Nästa åtgärd var att koppla på den elektriska bränslepumpen till läget *EMERGENCY*. Efter ytterligare några sekunder gav motorn kraft (punkt D

i figur 2 och 3).

Sjunkningen kunde avbrytas med en lägsta höjd på ca 270 fot GND. Hela förloppet från försök till gaspådrag, till dess att motorn åter gav effekt tog ca 12 sekunder, och lägsta höjden inträffade omkring 5 sekunder senare.

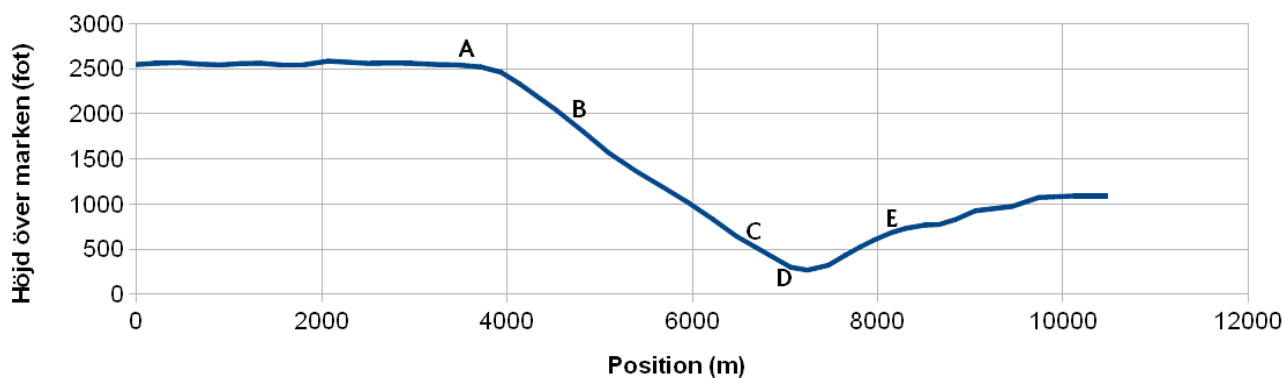
Figur 3. Vertikalprofil av flygningens aktuella del plottad längs färdvägen.

Första åtgärden efter stoppet var att svänga upp mot den ungefärliga vindriktningen. Att landa i något annat än motvind under de rådande vindförhållandena var otänkbart. Samtidigt ändrades propellerinställningen till max dragkraft, blandningen till max rik och hastigheten reducerades till värdet för bästa glidtal, 160 km/h. Svängen var avslutad vid punkt B. Därvid hade flygplanet förlorat ca 500 fot i höjd. Se figur 3.

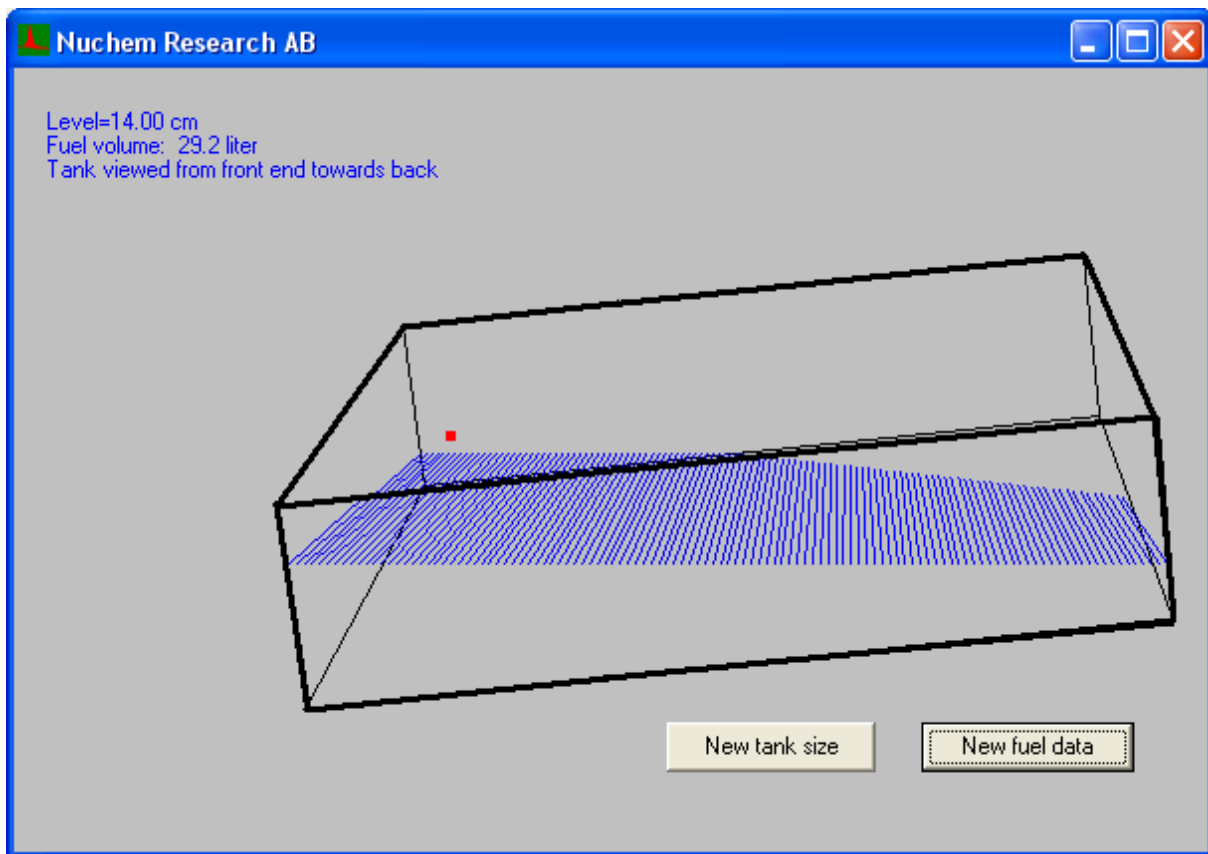
Figur 5. Bränslets yta i tanken under de aktuella förhållandena. Tanken sedd framifrån.

Robin 100/210 har fyra bränsletankar placerade i vingarna. Varje tank rymmer 113 liter. Av dessa kan 4.6 liter inte utnyttjas i normal planflykt. Det beror på att tankens utlopp är placerat ca 6 cm ovanför tankens lägsta punkt (se figur till höger). Avsikten är att eventuellt vatten eller andra föroreningar i bränslet inte skall sugas in i motorns bränsleledning. Utloppet är försett med ett bränslefilter, vilket markerats med mörkare färg i figuren.

Den inkopplade tanken (vänster innertank) innehöll vid händelsen ca 30 liter bränsle, motsvarande vad som behövs för omkring 45 minuters flygning. När flygplanet övergick från planflykt till brant sjunkning, hamnade tankens utlopp ovanför bränslets yta. Se figur 5.

I figur fem ser man att tankens utloppsrör, markerat med en röd kvadrat på den bakre väggen, befinner sig väl ovanför bränsleytan vid den aktuella lutningsvinkeln 14 grader, motsvarande 25 procents lutning i loopingplanet. Figuren är beräknad med hjälp av programmet *Fuel tank* utvecklat just för sådana här ändamål.

En tumregel är att aldrig göra bedömningslandningar eller andra simulerade motorstopp om inte minst en tank är fylld till minst 70 procent av maxkapacitet. Detta gäller förstås flygplan med vingtankar. För vissa flygplan kan lägre nivåer tillämpas, men de bör i så fall beräknas i förväg. Man skall också komma ihåg att under svängar eller turbulens är inte vätskeytan stilla, utan där kan råda kraftiga rörelser, som t.ex. vågbildning eller skvalpande. Det gäller även vid helt rena svängar.
