HÄNDELSERAPPORT AVIATION SAFETY REPORT (ASR)

Tillverkare/Modell Robin 100/210		Luftfartyg Reg. SE-FNC	Linje Nr.	Datum för händelsen 14-05-27	Företag, Flygklubb etc.
Från ESGO	Till ESGO	<input checked="" type="checkbox"/> VFR / <input type="checkbox"/> IFR	Tidpunkt för händ. 1421 UTC	Typ av flygning <input type="checkbox"/> Linjefart <input type="checkbox"/> Taxifyg <input checked="" type="checkbox"/> Ej Yrkesmäss. <input type="checkbox"/> Charter <input type="checkbox"/> Aerial work <input type="checkbox"/> Skol	Besättnings arbetsbelastning <input type="checkbox"/> Hög <input checked="" type="checkbox"/> Medel <input type="checkbox"/> Låg
Flygfas Start etc. sträcka	Höjd/flygnivå 800 ft MSL	IAS/Mach 160 km/h	<input checked="" type="checkbox"/> VMC <input type="checkbox"/> IMC Beskriv vädret i texten nedan	Tel. 0302 32138 Fax e-post allan@nuchem.se	
Namn Allan Emrén		<input checked="" type="checkbox"/> Befälhavare <input type="checkbox"/> Tekniker <input type="checkbox"/> Styrman <input type="checkbox"/> Annan

Simulerat motorstopp blev verkligt

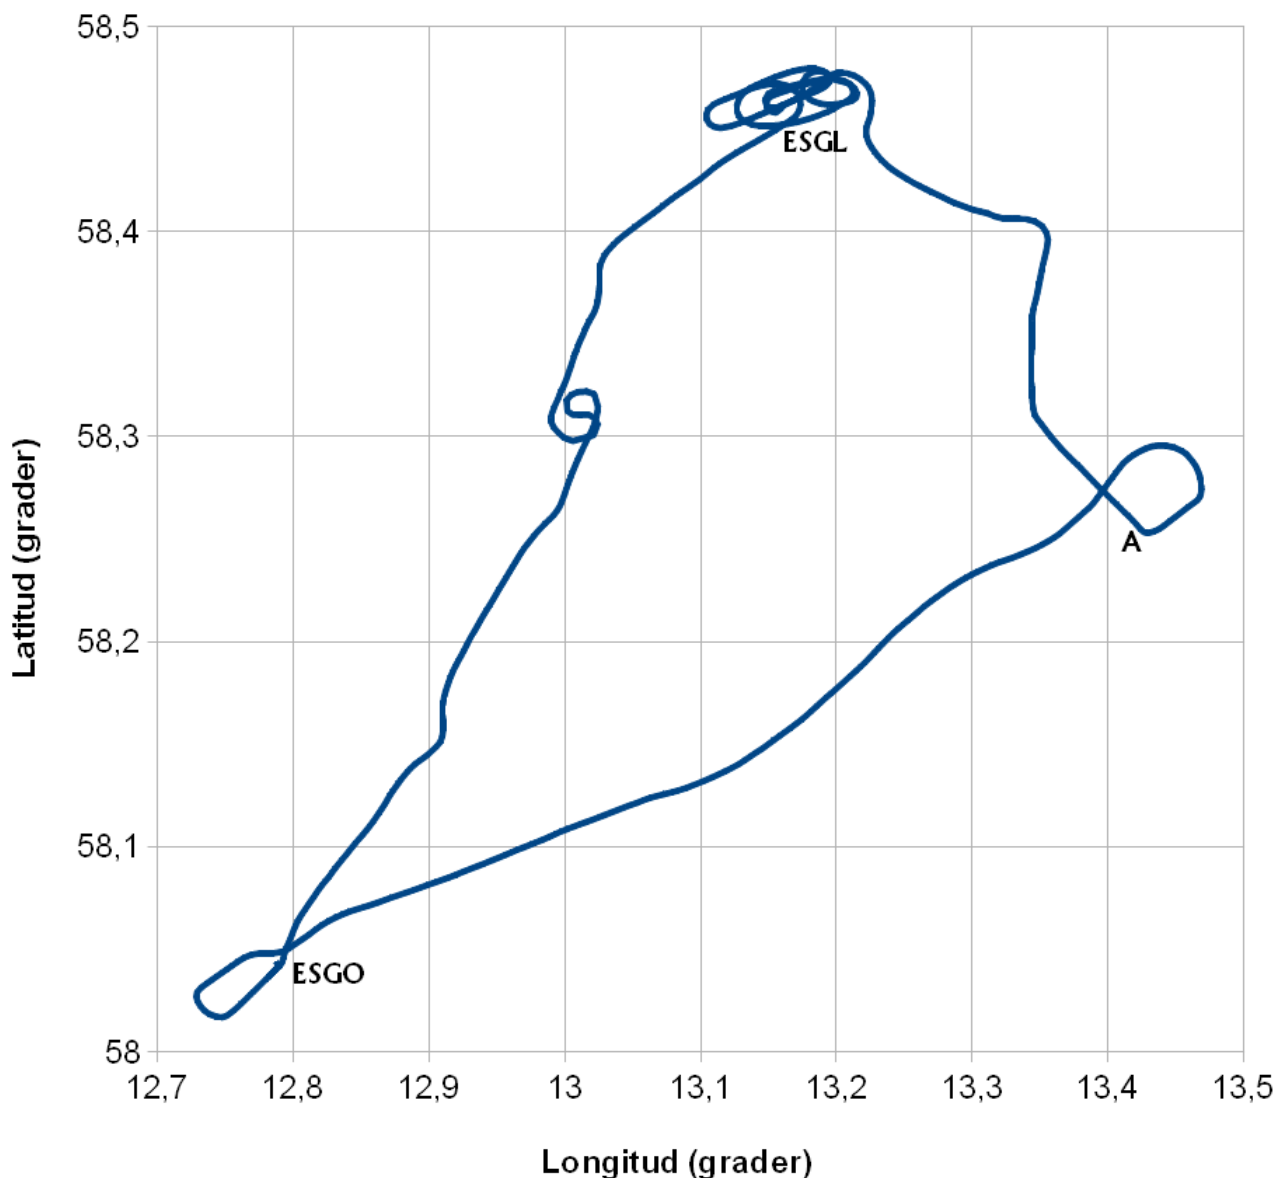
Figur 1. Hela flygningen. Färden till ESGL följde den vänstra grenen.

Vid punkt A i figur 1 skedde gasavdrag till tomgång, vilket inledde övningen med det simulerade motorstoppet. En mera detaljerad bild av området visas i figur 2.

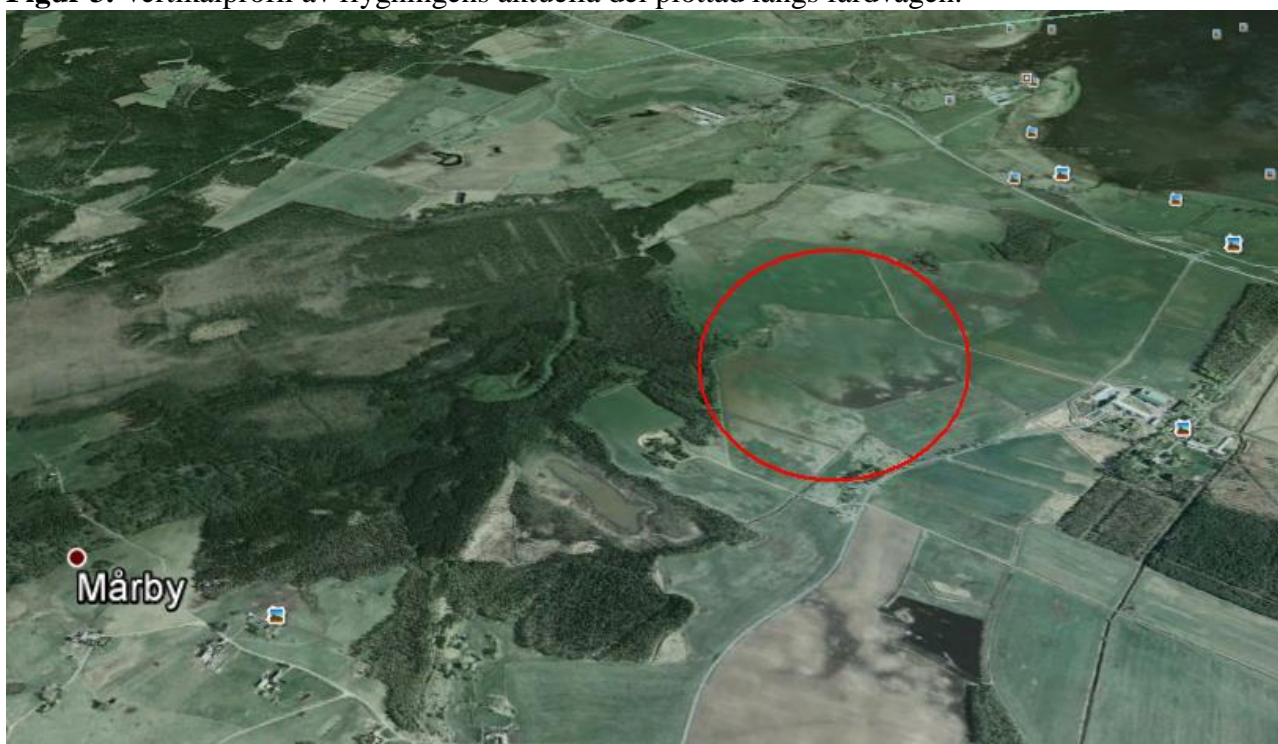
Figur 4. Vald landningsplats markerad med en röd ring. Bildkälla: Google Earth.

När svängen avslutats, valdes en landningsplats bland de fält som låg ungefär i vindriktningen och inom avstånd som kunde nås med den aktuella (branta) glidvinkeln. Fältet är markerat med en röd ring i figur 4. Robin 100 har dåliga glidegenskaper även med infälld klaff, och analys av data visar att glidbanans lutning varierade mellan 18 och 25 procent under hela förloppet.
